*Grip op bandenpech  
en klapbanden bij  
vrachtwagens*

*Een onderzoek in opdracht van  
De Verkeersonderneming naar  
files door bandenpech en  
klapbanden bij vrachtwagens*

*18 december 2013*

Rapport in opdracht van De Verkeersonderneming, Rotterdam

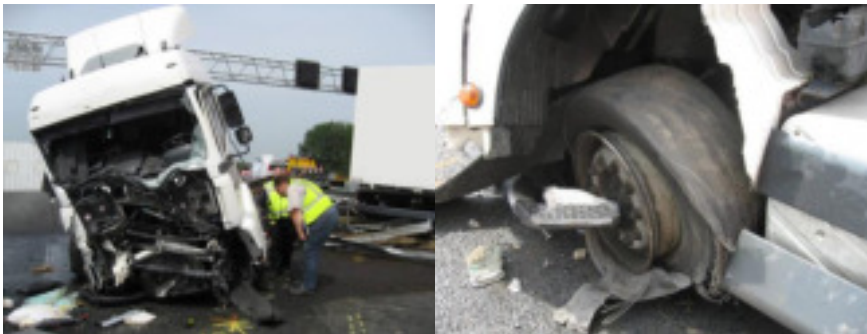
Deze vrachtwagen is als gevolg van een klapband uit koers geraakt en door de vangrails gereden

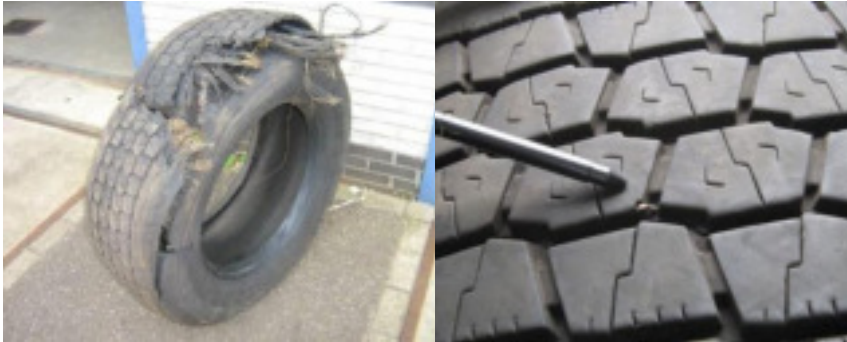
Deze vooras klapband heeft gelukkig slechts (beperkte) materiële schade veroorzaakt. Een lekke band door een inrijding met een spijker

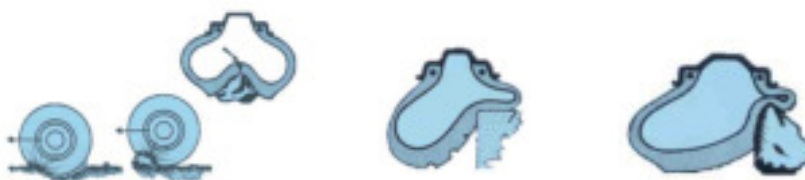
Bij een impact beschadiging en inrijding/perforatie is er sprake van een externe invloed vanuit de ondergrond op de band. Met inrijding kan een scherp voorwerp een perforatie hebben veroorzaakt. Denk aan een inslag door een spijker, een schroef of een bout. Afhankelijk van de invloed van deze perforatie kan dit leiden tot een vrijwel onmiddellijke uitval van de band of tot een langzaam spanningsverlies. Dit laatste past bij de pechmeldingen waarbij een chauffeur pas op de loslocatie of op een parking heeft geconstateerd dat hij een beschadigde en lekke band heeft.

Enkele voorbeelden van een impact beschadiging op het loopvlak en de zijkant van een band

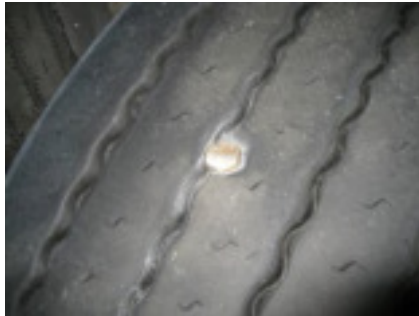
Bij externe factoren valt te denken aan “rommel” op de weg. Veelvoorkomend is de situatie dat een bout of iets dergelijks (zoals op onderstaande foto) overreden wordt door de vooras en dan dusdanig wordt ‘opgeworpen’ dat deze wordt ‘gevangen’ door een van de trailerbanden.

Een zeskantbout in het loopvlak van een trailerband

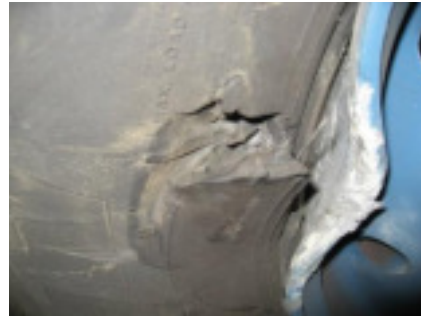
Een ernstige impact schade aan bandwang en velg

Daarnaast is er ook een belangrijke invloed vanuit de chauffeur wanneer per ongeluk (door een stuurfout) een stoeprand wordt geraakt met een ernstige impact schade aan de band tot gevolg.

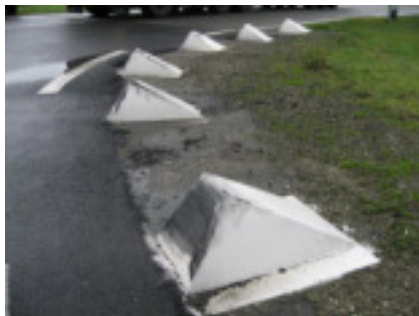
De zwarte afdrukken zijn duidelijke sporen van een heftige impact op de band.

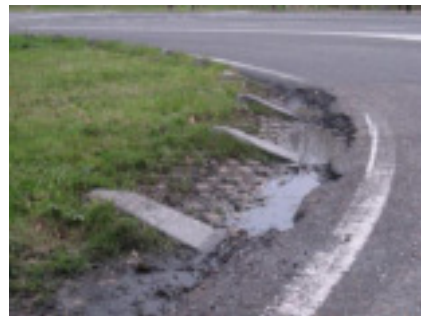
Een belangrijke rol is weggelegd voor de wegbeheerder bij wegen en industrieterreinen waarbij de wegen letterlijk te krap zijn ingericht voor vrachtwagens. Wie kent niet in zijn directe omgeving wegstukken of een (mini) rotonde waarvan het wegdek en de randen ernstig beschadigd zijn door het passerende vrachtverkeer? Dit veroorzaakt schade aan (met name) de zijkant van de band. Het mag duidelijk zijn dat de wegwand dan niet het enige ‘slachtoffer’ is maar dat er dan minstens zoveel schade aan de banden is ontstaan.

Een te krappe bocht voor vrachtwagens

De wegbeheerder wordt geadviseerd om het netwerk te onderzoeken op slechte of kapot gereden plekken. Denk hierbij aan de in paragraaf 4.5.7. Genoemde invloeden zoals te krappe bochten of te kleine (mini)rotondes. Het is zeer waarschijnlijk dat er op dergelijke plekken een onbalans is tussen de ontwerpgedachte en de dagelijkse praktijk. Er is een groot risico dat een band door een dergelijke situatie zodanig beschadigd wordt dat die na korte of langere tijd tot een pech- of klapband zal leiden.

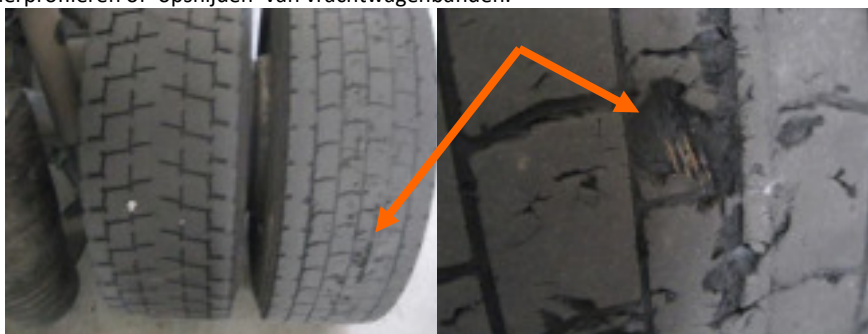
Deze banden laten zien dat sommige banden zwaar belast worden door externe invloeden. Zichtbaar is dat de banden veel "inrijdingen" tonen

Niet alleen de profieldiepte is beperkt maar ook de rubberlaag tot aan de staalgordel is nog maar zeer beperkt. De roest inwerking op de staalgordel van het karkas betekent een enorm risico op calamiteiten.

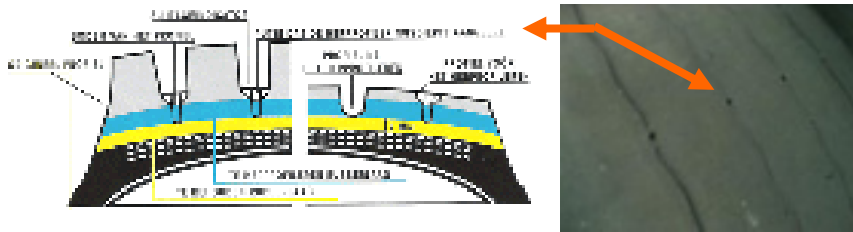
Bijna gladde band waarvan de herprofileringspuntje goed zichtbaar zijn

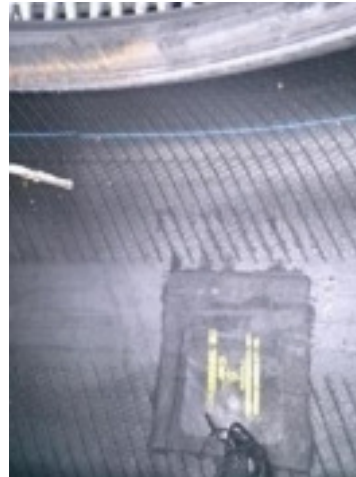
Verder werd duidelijk dat reparatiemanchetten in de schouderzone of op de wang worden aangebracht. Gezien de vervormingen van deze bandzones bij dagelijks gebruik levert dit een hoger risico op problemen.

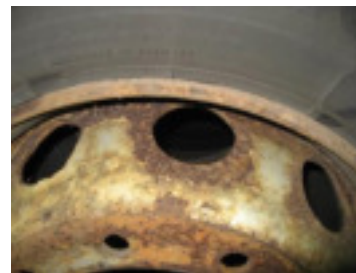
Een andere vervelende en slordige fout is roest op de velg. Dit kan bij montage leiden tot beschadigingen van de hiel van de band en een niet 100% luchtdichte montage op het velgbed.
