De X-factor

Column

MARCEL ZUIDGEEST

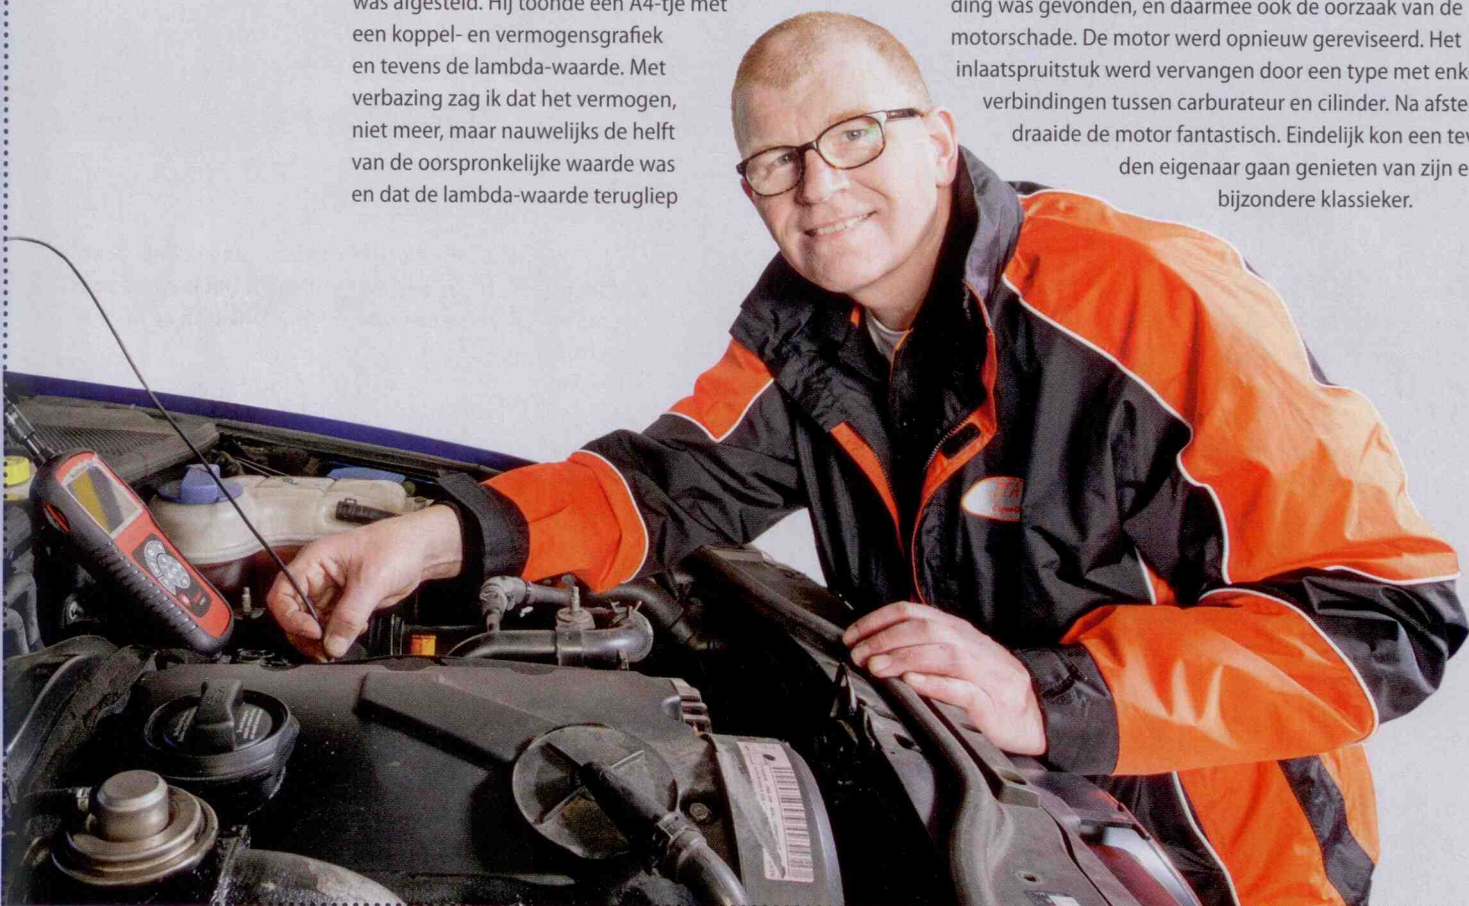
Van het revisiebedrijf ontving ik enkele foto's. De zuigers toonden een a-typische vreterschade die eigenlijk alleen maar ontstaat bij spoelen met brandstof. Bij dergelijke problemen blijven de zuigerveren min of meer ongeschonden, maar ontstaat een schadepatroon op het hemd van de zuiger. Was er iets mis met de mengselbereiding?

Terug in de werkplaats viel mij op dat het inlaatspruitstuk een verbinding had tussen cilinder 1 en 2 en tussen cilinder 3 en 4. Het duurde even, maar toen werd mij duidelijk dat de originele Solex-carburateurs geen enkelvoudige carburateurs, maar registercarburateur waren. Een registercarburateur heeft twee inlaatkanalen en dus ook twee venturi's, een kleine voor lage toerentallen en motorbelasting en een grotere voor hoger toerental en belasting. Om die reden is het inlaatspruitstuk zo uitgevoerd dat er een X-verbinding ontstaat tussen de cilinder 1 en 2 en de beide venturi's. Voor cilinder 3 en 4 wordt eenzelfde carburateur toegepast. De gasklep van de tweede trap opent pas als de eerste trap volledig open staat. Typisch kenmerk is dat alleen de eerste trap een chokeklep heeft.

Doordat beide registercarburateurs waren vervangen door dubbele Dell'Orto-carburateurs was een totaal verkeerde situatie ontstaan. Door de X-verbinding in het inlaatspruitstuk ademt de cilinder bij de inlaatslag door zowel venturi 1 als door venturi 2. Dat hierdoor de luchtsnelheid in de venturi's halveert mag duidelijk zijn.

Kortom, de oorzaak van de verkeerde mengselbereiding was gevonden, en daarmee ook de oorzaak van de motorschade. De motor werd opnieuw gereviseerd. Het inlaatspruitstuk werd vervangen door een type met enkele verbindingen tussen carburateur en cilinder. Na afstellen draaide de motor fantastisch. Eindelijk kon een tevreden eigenaar gaan genieten van zijn extra bijzondere klassieker.
