Natte voeten

Column

MARCEL ZUIDGEEST

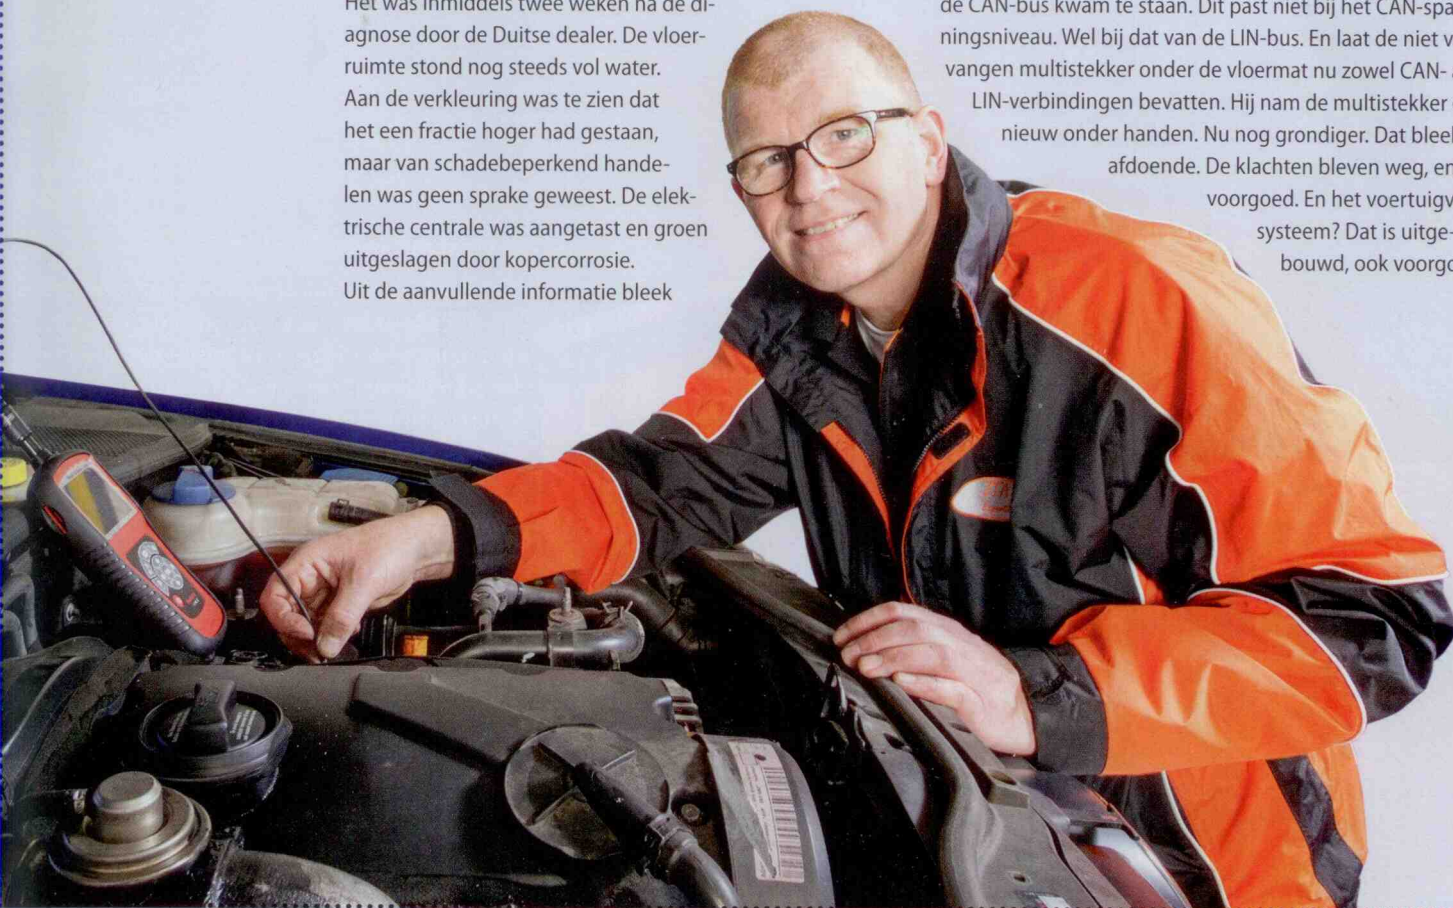
Het was inmiddels twee weken na de diagnose door de Duitse dealer. De vloerruimte stond nog steeds vol water. Aan de verkleuring was te zien dat het een fractie hoger had gestaan, maar van schadebeperkend handelen was geen sprake geweest. De elektrische centrale was aangetast en groen uitgeslagen door kopercorrosie. Uit de aanvullende informatie bleek

dat de voorruit kort daarvoor was vervangen door een glas-servicebedrijf. Toch konden we noch met een rookmachine, noch met ultrasoon geluid lekkage langs de voorruit ontdekken. Dus besloot ik om de bijrijdersruimte leeg te maken en de bekabeling richting schutbord bloot te leggen. Zo werd zichtbaar dat de vorige eigenaar de auto had voorzien van een voertuigvolg-systeem. Dat was met klittenband onder het kachelhuis geplakt. De bekabeling was langs de kabelbomen door het rubber geprikt. Niet fraai. Maar was dit nu de oorzaak? Dus goten we met een gieter water over de voorruit en volgden de afvoer. Die mondt uit in de wielkast, achter het binnenscherm. Daar zat de afvoer verstopt met dennennaalden. Het water zocht een andere weg. Het druppelde langs de kabelboom en ging met de doorgeprikte kabel mee door het schutbord naar binnen...

En toen de schade. We vervingen de elektrische centrale, maar de kabelboom niet. Onder de vloermat is die gedeeld en voorzien van een grote multistekker die niet waterdicht bleek. De aantasting leek minimaal. Dus, schoonborstelen, contactspray erover en monteren. Eind goed, al goed? Helaas, na een paar dagen was de SUV-eigenaar terug bij zijn dealer met nieuwe storingen. Na lang zoeken ontdekte de diagnosetechnicus daar dat er na bediening van de wegrijbeveiligingsknop op het dashboard een 12 V-sig-naal op de CAN-bus kwam te staan. Dit past niet bij het CAN-spanningsniveau. Wel bij dat van de LIN-bus. En laat de niet vervangen multistekker onder de vloermat nu zowel CAN- als LIN-verbindingen bevatten. Hij nam de multistekker opnieuw onder handen. Nu nog grondiger. Dat bleek afdoende. De klachten bleven weg, en nu voorgoed. En het voertuigvolg-systeem? Dat is uitgebouwd, ook voorgoed.
