Leren van anderen

Column

MARCEL ZUIDGEEST

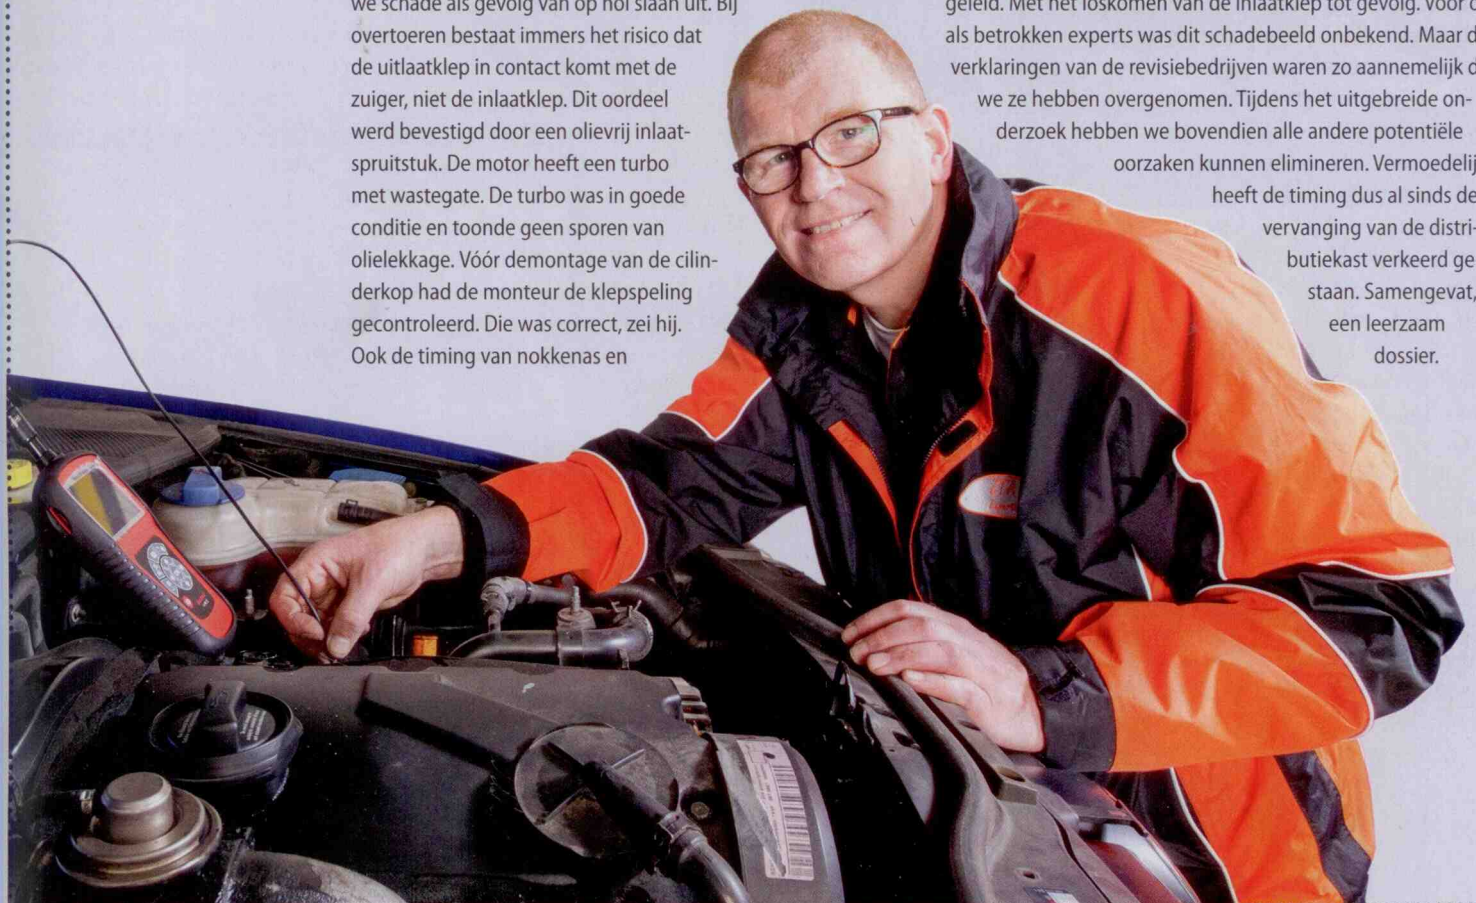
Kunnen klepspietjes loskomen en zo de klep op de zuiger laten vallen als de motor in bedrijf is? Als contra-expert werd ik gevraagd om over het antwoord op die vraag mee te denken. Het ging om de dieselmotor in een landbouwtractor. De derde cilinder van de vier-in-lijn dieselmotor was ernstig beschadigd doordat de inlaatklep in de cilinder was gevallen en tegen de zuiger was geslagen. Van de inlaatklep waren de spietjes losgekomen omdat ze beschadigd waren. Dat klepspietjes loskomen was voor mij een onbekend fenomeen. Dat de spietjes daarnaast vreesporen toonden was merkwaardig. Nog merkwaardiger was dat bij alle inlaatkleppen de spietjes zulke sporen toonden. Recent had de tractor een aanrijdinkje gehad. Kort daarop was hij stilgevallen met een defect in de versnellingsbak. Een van de frictieplaten van een koppelingspakket was ingeslagen en gebroken. Op enig moment zijn daardoor twee versnellingen tegelijk geschakeld en blokkeerde de transmissie. Achttien draaiuren later draaide de motor in de soep. De ervaren monteur die de transmissie had gerepareerd, is goed bekend met de tractoren van dit merk. Hij was ervan overtuigd dat de motor prima functioneerde tijdens de transmissietesten. Hij had niets afwijkends waargenomen. Bij het onderzoek inspecteerden we de verschillende onderdelen. Alle zuigers, niet alleen die van de beschadigde cilinder, toonden een afdruk van klep-zuigercontact. De indrukken kwamen van de inlaatklep. Daarom sloten we schade als gevolg van op hol slaan uit. Bij overtoeren bestaat immers het risico dat de uitlaatklep in contact komt met de zuiger, niet de inlaatklep. Dit oordeel werd bevestigd door een olievrij inlaatspruitstuk. De motor heeft een turbo met wastegate. De turbo was in goede conditie en toonde geen sporen van olie lekkage. Vóór demontage van de cilinderkop had de monteur de klepspelingsgecontroleerd. Die was correct, zei hij. Ook de timing van nokkenas en

brandstofpomp had hij gecontroleerd. Bij verder onderzoek bleek echter dat de motortiming niet op basis van de merktekens op de tandwielen te controleren is. Dat moet met een blokkeerpen die in de krukas en de nokkenas gestoken wordt. Omdat het nokkenastandwiel al gedemonteerd was voor aanvang van de expertise, konden we niet met zekerheid vaststellen of de timing echt juist was. Tijdens het tweede expertisonderzoek bleek bij de verzekeraar een oude schade bekend. Daarbij was de distributiekast, die tegen het motorblok zit, vervangen vanwege een afgebroken dynamosteun. De dealer wist dit niet. De tractor was voorheen bij een andere dealer in onderhoud, maar die ging failliet. We besloten navraag te doen bij verschillende dealer- en revisiebedrijven. Twee gerenommeerde bedrijven herkenden het slijtagebeeld aan de klepspietjes. De oorzaak van de schade aan de spietjes was met grote waarschijnlijkheid het gevolg van een verkeerd afgestelde nokkenastiming. De inlaatklep werd al geopend terwijl de zuiger nog bezig was met een opwaartse beweging van de uitlaatslag. Bij dit klep-zuigercontact is de klep in het relatief zachte aluminium van de zuiger gestempeld en vervolgens bij voortdurend tegen de zuiger blijven 'poetsen'. Beide revisiebedrijven verklaarden dat daardoor microbewegingen in de klep en de klepspietjes ontstaan waardoor deze verbinding telkens in beweging komt. Uiteindelijk heeft dat slijtage aan de spietjes tot gevolg. Bij de derde cilinder heeft dat tot uitval van de spietjes geleid. Met het loskomen van de inlaatklep tot gevolg. Voor ons als betrokken experts was dit schadebeeld onbekend. Maar de verklaringen van de revisiebedrijven waren zo aannemelijk dat we ze hebben overgenomen. Tijdens het uitgebreide onderzoek hebben we bovendien alle andere potentiële oorzaken kunnen elimineren. Vermoedelijk heeft de timing dus al sinds de vervanging van de distributiekast verkeerd gestaan. Samengevat, een leerzaam dossier.
