Brandende kwestie

Column

MARCEL ZUIDGEEST

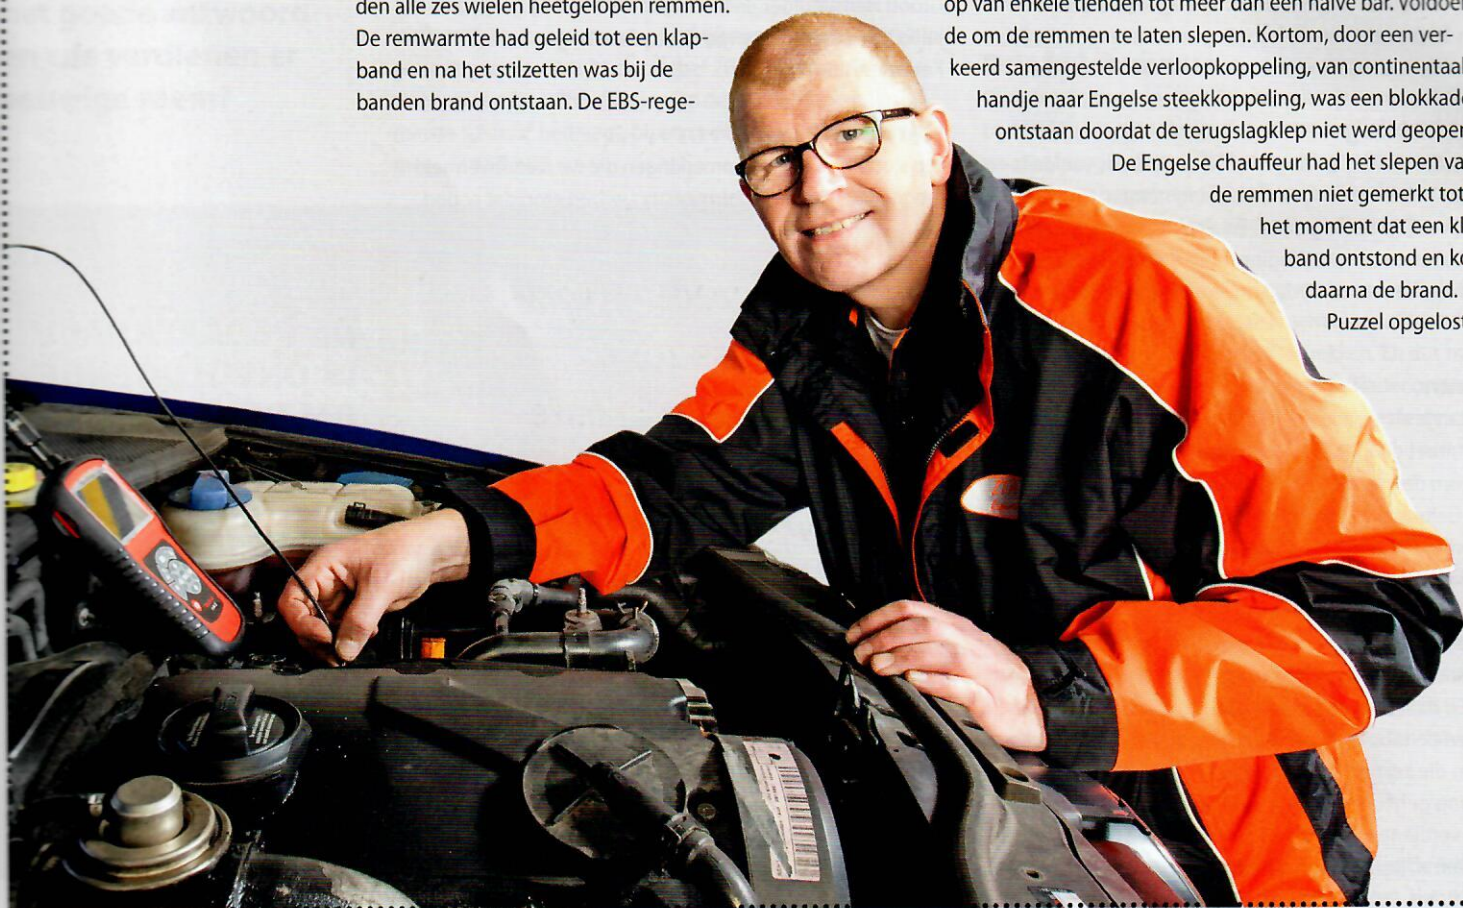
Brandoorzaakonderzoek is interessant. Het achterhalen en denkbeeldig terugplaatsen van de brandresten als puzzelstukjes om zo de volgorde en de oorzaak te achterhalen vind ik erg boeiend. Het belang is vaak groot, met name financieel. Bevinningen moeten gebaseerd zijn op herleidbare en aantoonbare feiten. Zoals bij deze case: kort na elkaar raken drie opleggers in Engeland in brand. 'Normale' opleggers met een 'continentale' aansluiting voor de rode en gele luchtspiraal. Daarnaast zijn ze via de EBS-stekker ook voorzien van een elektronische aansturing van de remmen. Brake by wire is gebruikelijk bij wegtransportvoertuigen. De pneumatische aansluitingen zijn echter nog steeds een vereiste. De oplegger heeft immers perslucht nodig voor de remmen, naast de gebruikelijke luchtvering. De luchtaansluiting voor de luchtvoorraad (rood) en het remcommando (geel) zijn op het Europese vasteland uitgevoerd met een zogenaamd handje. Zo'n koppeling grijpt op elkaar in als een soort handshake. In het Verenigd Koninkrijk worden echter insteekkoppelingen gebruikt. Opleggers die aan beide zijden van de Noordzee worden gebruikt, hebben op de voorzijde van de oplegger beide systemen gemonteerd. De oplegger kan zonder problemen achter een rechts- of linksgestuurde trekker worden gekoppeld. Bij de door brand beschadigde oplegger toonden alle zes wielen heetgelopen remmen. De remwarmte had geleid tot een klapband en na het stilzetten was bij de banden brand ontstaan. De EBS-rege-

lunit was echter nauwelijks aangetast en data kon worden uitgelezen. Er waren foutcodes aanwezig op restdruk op de gele remcommandoleiding. Dit betekent dat de remmen niet geheel gelost waren, maar heel licht zijn blijven aanlopen. Voor de chauffeur niet merkbaar. Door de slepende remmen waren remschijven en wielnaven zo opgewarmd dat de ABS-sensoren een foutmelding gaven. Voor de chauffeur wel merkbaar, omdat het EBS-systeem dat elektronisch meldt aan de trekker. Het ABS-lampje licht dan op. Aangenomen werd dat er iets mis was geweest met de Engelse trekker. Maar die reed nog zonder problemen rond. Een vergelijkbare oplegger werd op de remmentestbank geplaatst en de Engelse verloopaansluiting gemonteerd. Daar viel op dat de koppeling niet de juiste was. In de male en female koppeling is namelijk een terugslagklep aanwezig die bij het aan elkaar koppelen automatisch wordt opengedrukt. Dat bleek bij deze koppeling niet te werken. De gele remcommandoslang leek aangesloten, maar de terugslagklep was dicht. Bij het testen op de remmenbank bleek dat de remfunctie elektronisch werd doorgegeven. Pas bij het loslaten van het rempedaal kwamen er vanuit de EBS-modulator kleine pufjes vanuit de remontluchting op de gele aansluiting. Die werd niet door de terugslagklep ontluicht en er bleef een restdruk achter. Bij een paar keer kort na elkaar remmen liep de restdruk op van enkele tienden tot meer dan een halve bar. Voldoende om de remmen te laten slepen. Kortom, door een verkeerd samengestelde verloopkoppeling, van continentaal handje naar Engelse steekkoppeling, was een blokkade ontstaan doordat de terugslagklep niet werd geopend. De Engelse chauffeur had het slepen van de remmen niet gemerkt tot het moment dat een klapband ontstond en kort daarna de brand. Puzzel opgelost!
