Duurzame onderdelen

Column

MARCEL ZUIDGEEST

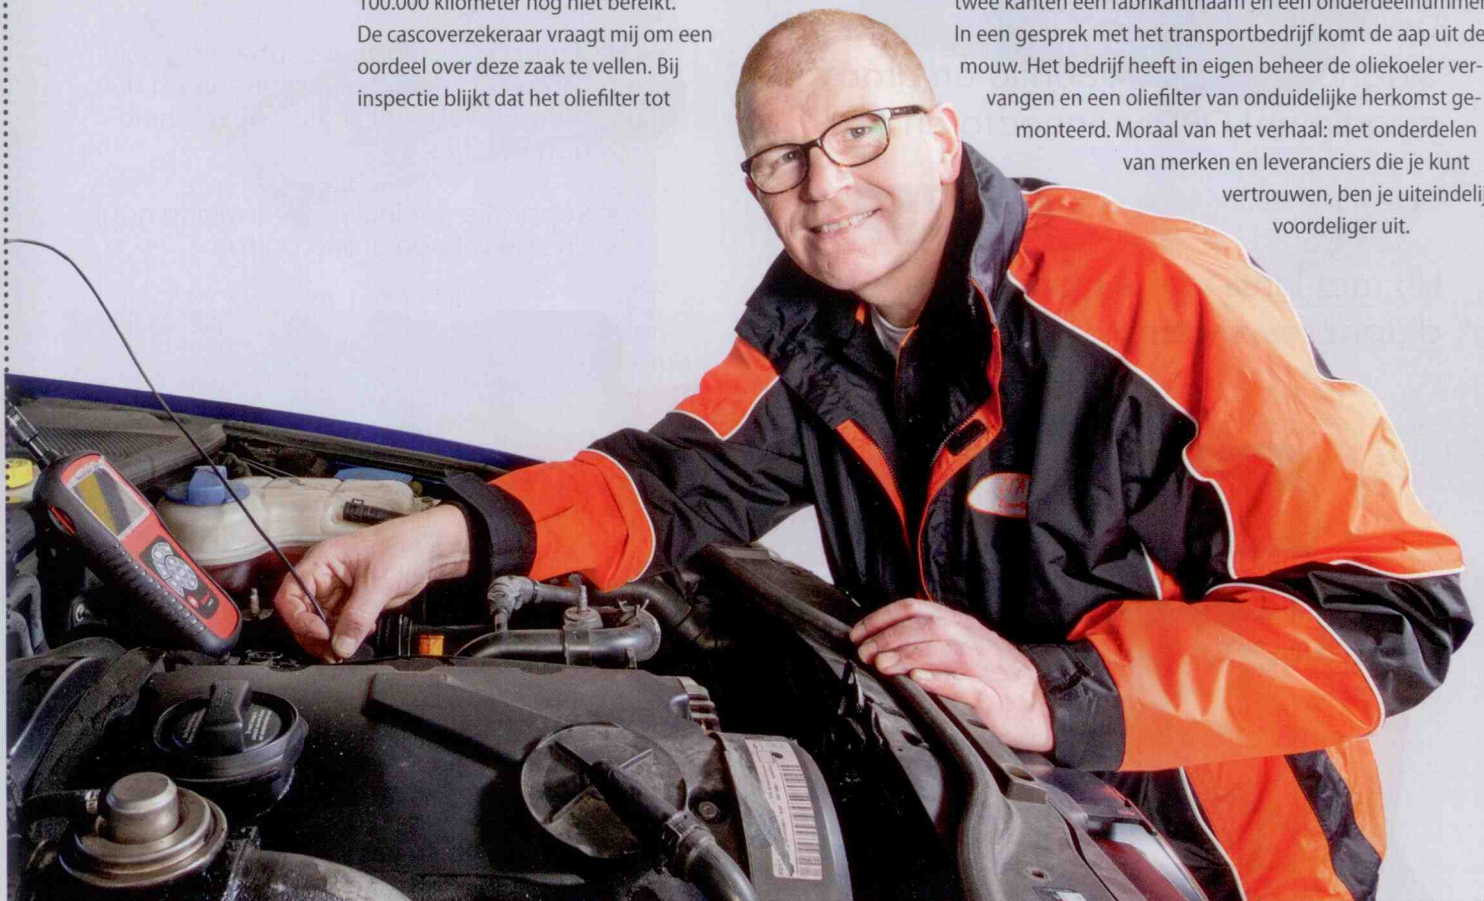
een papperige substantie is verweekt en dat losgelaten filterresten door de motor zijn gaan zweven. Die resten hebben de aanzuigzeef in het carter verstopt. Het oliefilter is onder invloed van de verschildruk over het filter samengedrukt en geplet. Dit betekent dat de bypassklep in het filter niet heeft gewerkt. Twee interessante punten dus: waarom is het filter zo verweekt en papperig geworden en waarom heeft de bypassklep niet gewerkt? Uit de werkplaatsadministratie wordt me duidelijk dat het laatste onderhoud inderdaad bijna 100.000 kilometer geleden is uitgevoerd, en dat de dealer tussen die beurt en de motorschade geen werkzaamheden aan de auto heeft uitgevoerd.

Dan valt ineens op dat de oliekoeler er relatief nieuw uitziet. En wat ook in het oog springt: op het oliefilter is geen fabrikantsnaam of code te vinden. Merkwaardig; de tientallen oude filters in de oliebak van de dealer hebben allemaal aan twee kanten een fabrikantsnaam en een onderdeelnummer. In een gesprek met het transportbedrijf komt de aap uit de mouw. Het bedrijf heeft in eigen beheer de oliekoeler vervangen en een oliefilter van onduidelijke herkomst gemonteerd. Moraal van het verhaal: met onderdelen van merken en leveranciers die je kunt vertrouwen, ben je uiteindelijk voordeliger uit.
