Een klein foutje...

Column

MARCEL ZUIDGEEST

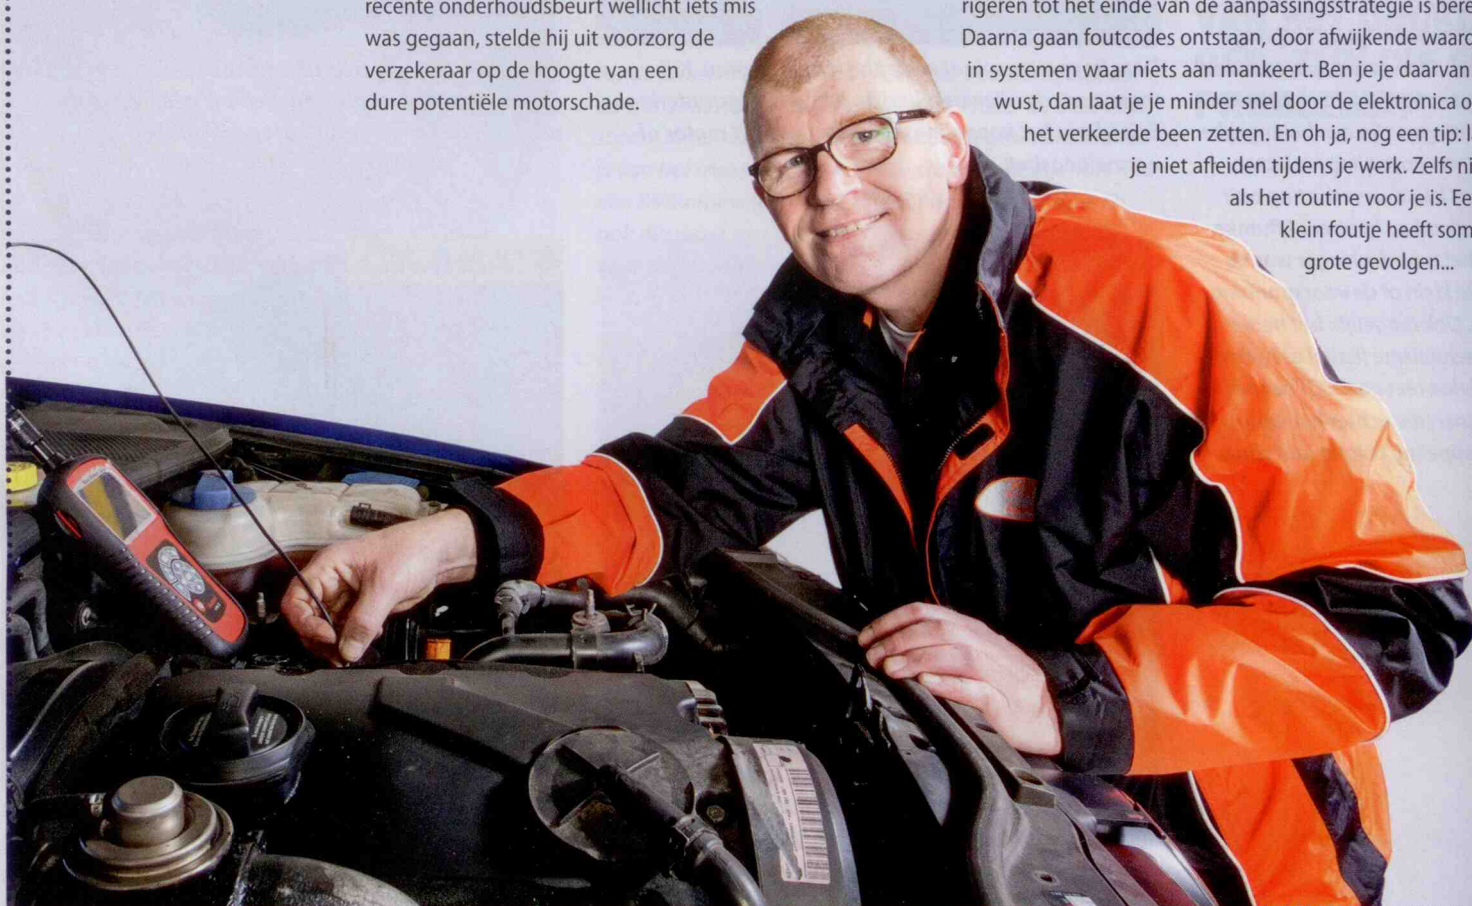
Ik besloot de foutcodes dus maar even te laten voor wat ze waren en me op het mechanische te concentreren: een compressiemeting op alle zes de cilinders. Daarvoor moesten de klepdeksels gedemonteerd worden. Toen we de voorbereidingen troffen voor demontage van de injectoren, viel me iets merkwaardigs op bij cilinder 3. De klepstelbout stak niet boven de contraoer uit, maar lag min of meer gelijk. Toen bleek dat de moer los zat, viel bij mij het kwartje.

Bij het recente onderhoud was de klepspelingsgecontroleerd en afgesteld. Blijkbaar was toen de contraoer niet goed vastgezet. Daardoor was de stelbout niet geborgd. Gedurende het verloop van enkele dagen en onder invloed van motortrillingen was de klepspelingsgecombineerd met het warm en koud worden van de motor leidde dat er toe dat de inlaatkleppen niet meer 100% wilden sluiten. Gevolg: compressieverlies naar de inlaat.

Dat dit tot vreemde effecten kan leiden, is duidelijk. Immers de motorelektronica gaat de gelijkloop van de cilinders corrigeren tot het einde van de aanpassingsstrategie is bereikt. Daarna gaan foutcodes ontstaan, door afwijkende waarden in systemen waar niets aan mankeert. Ben je je daarvan bewust, dan laat je je minder snel door de elektronica op het verkeerde been zetten. En oh ja, nog een tip: laat je niet afleiden tijdens je werk. Zelfs niet als het routine voor je is. Een klein foutje heeft soms grote gevolgen...
