Tuningtwist

Column

MARCEL ZUIDGEEST

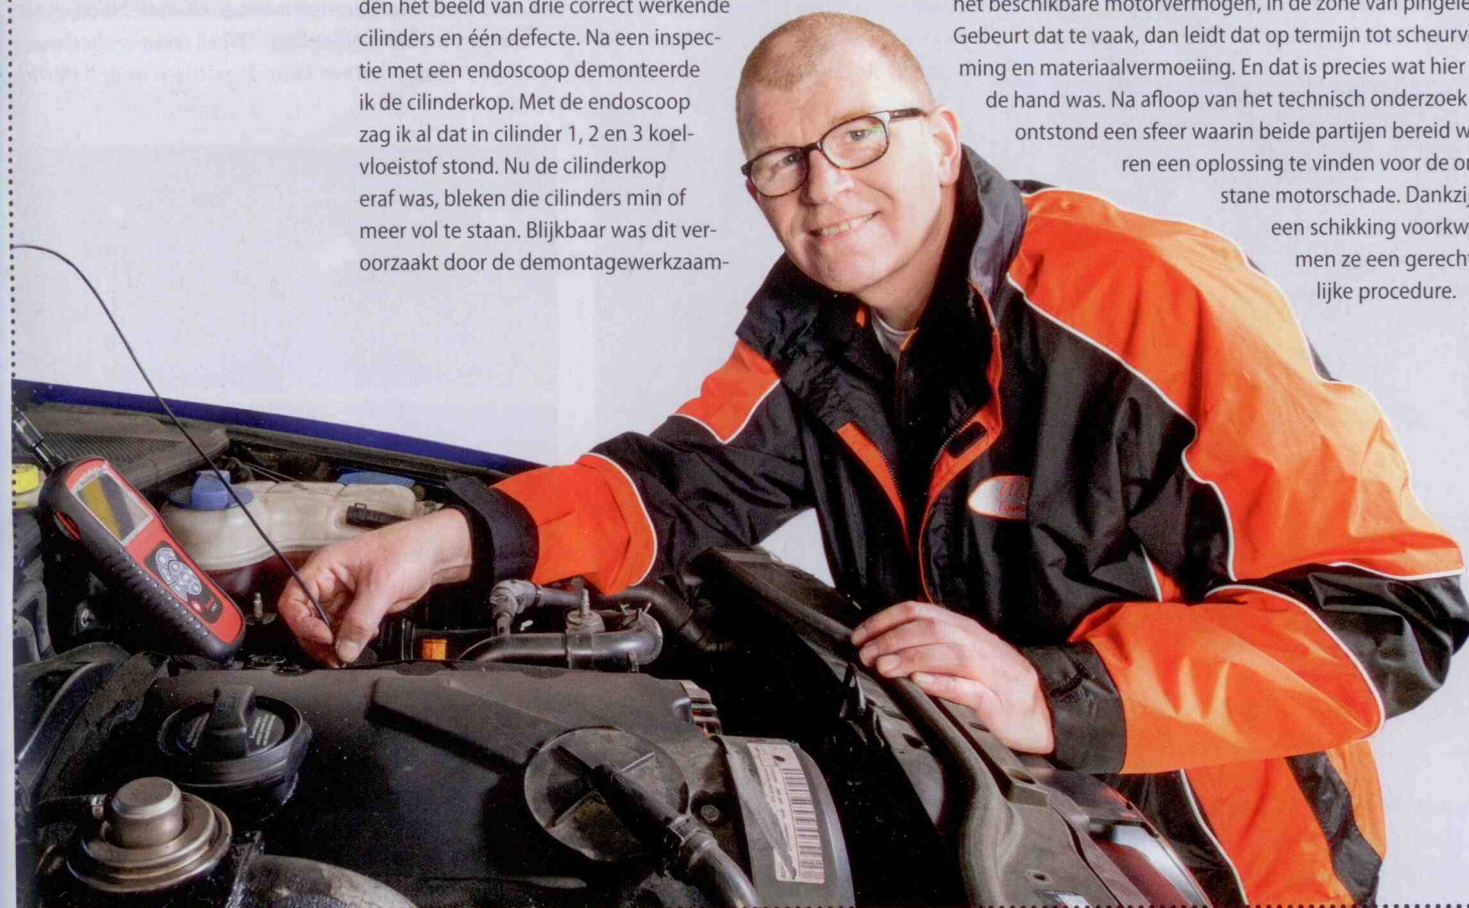
Het schadebeeld op de zuiger toonde het gevolg van ongecontroleerde verbrandingen met extreme piekdrukken. In het breukvlak waren de sporen en groeilijnen zichtbaar van scheurontwikkeling gevolgd door breuk. Dit is een kenmerkend beeld bij ongecontroleerde verbranding. De oorzaak hiervan moet gezocht worden in de tuning van de motor. Tuners onderschatten vaak dat de pingelsensor alleen voor extreme situaties bedoeld is. Die sensor is een noodmaatregel ter voorkoming van motorschade. Hij herkent weliswaar het zogenoemde pingelen of high speed knock-verschijnsel en past daarop de motorregeling zo aan dat het wordt voorkomen, maar dat gebeurt pas ná de eerste symptomen van pingelen. Kortom, gedurende de gebruikperiode komt de motor met een regelmaat die afhangt van het gebruik van het beschikbare motorvermogen, in de zone van pingelen. Gebeurt dat te vaak, dan leidt dat op termijn tot scheurvorming en materiaalvermoeiing. En dat is precies wat hier aan

heden van de consument of de door hem ingeschakelde derde partij. Inspectie van de zuiger en cilinderwand van de vierde cilinder wees uit dat het topland van de zuiger onbeschadigd was. Wel waren verticale sporen op de cilinderwand zichtbaar. Die waren reden om ook het carter te demontieren. Bij het aftappen kwam er in eerste instantie alleen koelvloeistof uit, pas daarna gevolgd door motorolie. In het gedemonteerde carter vond ik een deel van de zuiger van cilinder 4 terug. Pas na demontage van die zuiger werd zichtbaar hoe ernstig die beschadigd was.
